第1章 鉄骨置屋根構造の耐震診断・改修の考え方

本指針で対象とする鉄骨置屋根構造の定義

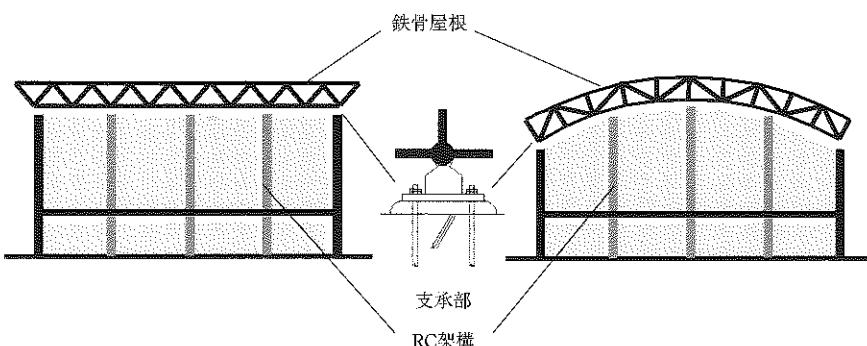
図1.1.1 鉄骨置屋根構造の定義

本指針で対象とする「鉄骨置屋根構造」とは、図1.1.1に示すように学校体育館やスポーツホール等、トラス構造等で構成された鉄骨大スパン屋根が、屋根支持部まで立ち上がった鉄筋コンクリート（RC）構造の上に載った形式の構造で、特に接続部がベースプレートとアンカーボルトで構成された露出柱脚形式によるものを指す。梁間方向が鉄骨フレームで構成されているが、妻面など屋根面までRC架構が立ち上がっている構面を有するものも対象範囲内となる。鉄骨屋根は基本的に自己釣合い系の構造となっていることが多いが、支持構造隅部にスラスト力を伝達する形式のものもある。後述するように本形式の構造物は、2011年東日本大震災において支承部周りに多くの被害が発生した。本指針はこれらの被害を防止するためのものである。

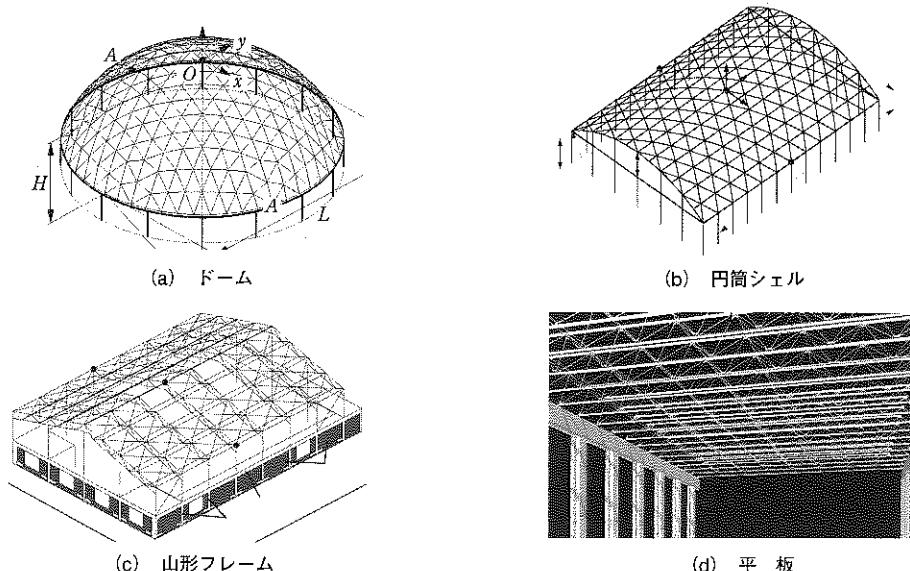
図 1.1.2 空間構造の屋根形状^{1-1.7)}

空間構造の代表的な屋根形状を図 1.1.2 に示す。空間構造の屋根はこれらの形状に広く分布しているが、屋内競技場、学校体育館に関しては長方形平面を覆う屋根形状として (b) 円筒シェル、(c) 山形フレーム、(d) 平板が多く見られる。これ以外に寄せ棟、方形形状も多く採用されている。

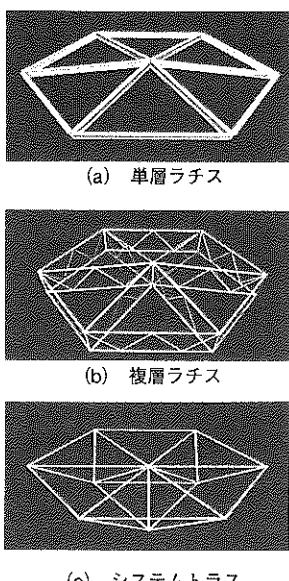
図 1.1.3 ラチス屋根の構成要素^{1-1.7)}

鉄骨ラチス屋根の代表的な構成要素を図 1.1.3 に示す。スパン 30 m 以下の小規模シェル・空間構

造では単材フレームで屋根が架け渡されることが多い。これに対し、スパンの大きい中大規模のシェル・空間構造ではトラス梁を格子状に組み合わせたフレームシステムか、ポールジョイントを用いた立体トラスによるユニットシステムが用いられる例が多い。

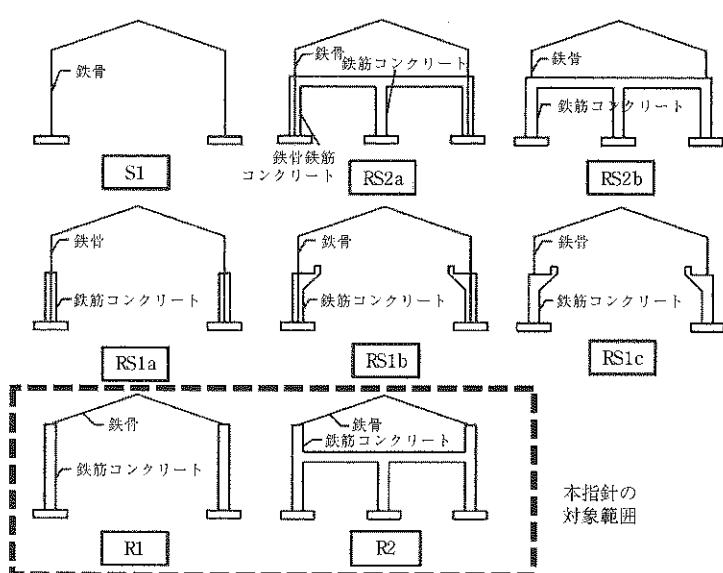
図 1.1.4 体育館の構造種別^{1-1.7)}

文献1-1.1)による学校体育館の構造種別の定義を図1.1.4に示す。屋根部の構造種別はほとんどが鉄骨造である。これに対し、下部支持構造が鉄骨造であるS型、下部支持構造が鉄筋コンクリート造であるR型、支持構造の上部が鉄骨、下部が鉄筋コンクリート造であるRS型等に分類されている。また、これ以外に屋根架構まで鉄筋コンクリート造で建設された体育館も見られる。本指針で対象とするのは図1.1.4中のR1、R2の形式であり、本形式の構造を以降「鉄骨置屋根構造」と呼称することとする。

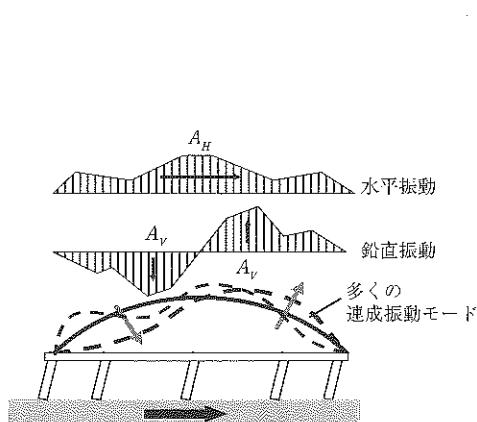
図1.1.5 水平入力下の鉛直応答

このようなシェル・空間構造の応答性状は、一般的な重層構造と異なることが知られている^{1-1.3)}。例えば、ライズを有する屋根では図1.1.5に示すように水平地震入力に対しても鉛直応答が励起され、屋根トラスを座屈させたり天井・照明等の取り付け部材を損傷・落下させる要因となる。図1.1.6に円筒ラチスシェルおよび山形屋根架構の卓越振動モード例を示す。屋根が鉛直方向にも大きく振動する様子がわかる。

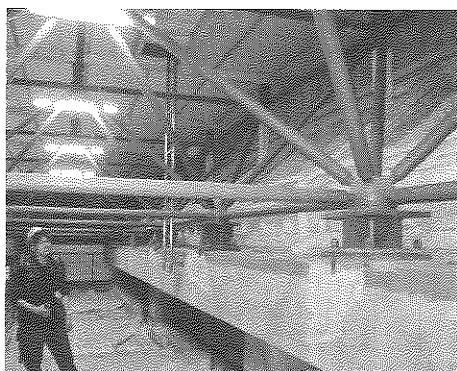
図1.1.8 定着部側面破壊（側方破壊）^{1-1.7)}

今回の空間構造の震害例では、屋根架構以上に支承部での被害が数多くみられた。その破壊形式は支承部の水平移動等により、a) アンカーが破断する形式、b) アンカーワークの被りコンクリートが側面破壊、剥落する形式（図1.1.8）またはc) 均しモルタルが粉砕される形式（図1.1.9）に大きく分類される。こういった被害例は阪神・淡路大震災以来共通して報告されてきたが、それ以降に設計・建設された新しい建物においても今回の地震で多くの同様の被害例が報告された。改善があまり見られない理由として以下の要因が考えられる。

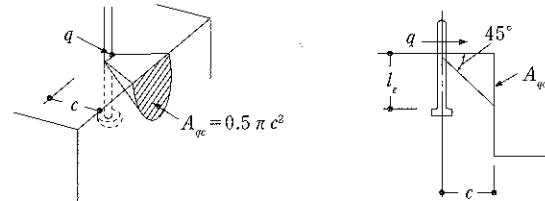
図 1.1.10 定着部側面破壊の検討

③の定着アンカーボルトの側方破壊に対する検定は日本建築学会「各種合成構造設計・施工指針（2011）」¹⁻¹⁹⁾などに基づき検討できるが（図1.1.10），これらの検定が2011年の同指針改定まで一般化していなかった点も被害が改善されなかつた一要因と考えられる。

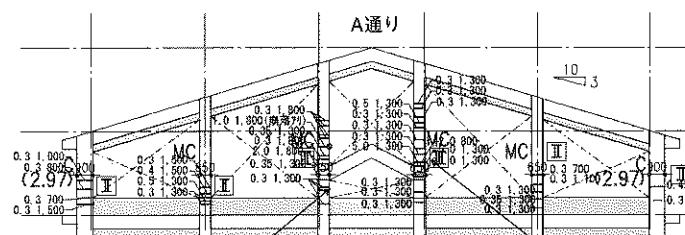
図 1.1.11 独立 RC 架構の曲げひび割れ

に宮城県 M 町トレーニングセンター体育館では図 1.1.14 に見るように鉄骨屋根架構と RC 架構との接続部が破壊され片持架構が 200 mm 程構面外変形した状態で残留しており、茨城県 N 高校体育館では図 1.1.11 に見るように接続部の破壊、妻面近傍の屋根プレースの座屈とともに独立柱に多くの曲げひび割れが観察されるなど、片持 RC 架構の構面外応答を示唆する形跡が数多く残っている。

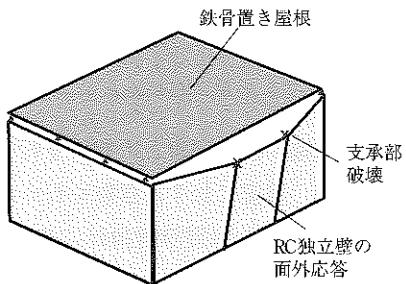
図 1.1.12 片持ち RC 架構の面外応答変形^{1-1.7)}

東日本大震災では、屋根部および支承部の被害と比較し、空間構造の RC 支持構造の耐震壁や柱がせん断破壊した事例は少なかった。稀に屋根が RC 構造の学校体育館では妻面柱周りの雑壁がせん断破壊した例が見られたが、鉄骨屋根のシェル・空間構造では RC 支持構造の耐震壁では、わずかなひび割れが観察される程度の被害であることがほとんどであった。一方、鉄骨屋根が RC 支持構造の上部に設置された置屋根形式の鉄骨置屋根構造では、RC 支持構造が鉄骨屋根と先端で接続された高さ 10 m 前後の片持形式の壁付き架構となっている場合が多い。学校体育館等では、妻面架構の多くがこの片持壁付き架構となっている。この部分が図 1.1.12 に示すように面外方向に振動応答して柱の曲げ破壊や支承部破壊に至ったと思われる事例が多く見られる。屋内競技場、学校体育館等のシェル・空間構造では、ギャラリーパートに床がなく、また屋根レベルにも必ずしも高い面内剛性が確保されているわけではないため、一般的に剛床仮定が成立しない。このため、重層構造と異なる振動応答モードが励起される可能性がある。先述した第 2 章の被害報告例においては、これらの片持架構が構面外に振動したことによると考えられる被害が多く見られる^{1.1.7), 1.1.8)}。例えば支承部の破壊に RC 妻面の構面外変位の影響が疑われるものには茨城県 I 高校体育館、茨城県 M 高校体育館、宮城県 M 町トレーニングセンター体育館、茨城県 N 高校体育館等が挙げられる。特

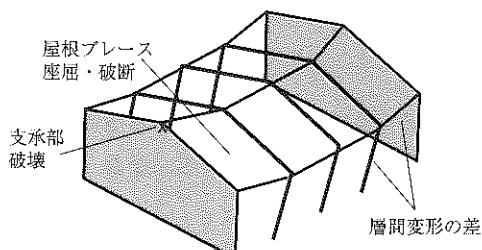
図 1.1.13 RC 架構と鉄骨架構の層間変形差による被害^{1-1.7)}

鉄骨屋根が壁付き鉄筋コンクリート造の独立柱の上に置かれている置屋根形式の構造では、RC独立架構が構面外に応答変形し、鉄骨屋根との支承部・接続部を破損させたと考えられる被害例が多く見られる。また、妻面が壁付き鉄筋コンクリート造、内部が鉄骨フレームの組み合わせになっている体育館では、それぞれの層間変形が大きく異なり、境界部の屋根プレースを座屈・破断させたり支承部を破壊することにつながりやすいと考えられる。これらは剛床仮定の成り立たないシェル・空間構造特有の応答特性と言える。
